Renowacja tablic reliefowych

kamienica przy ul. T. Kościuszki 16 w Szczawnie Zdrój
stan na dzień 10. lipca 2021 r.

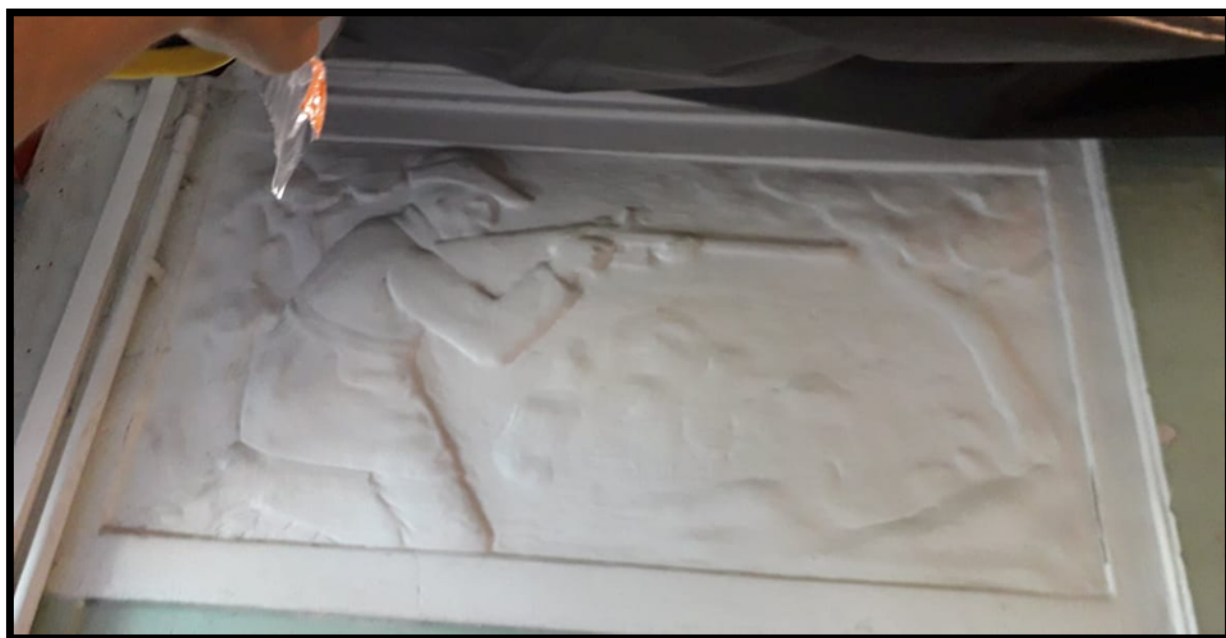
Płaskorzeźba – tablica nr 1.

Wstępne oględziny : z zewnątrz ciągłość struktury tablicy wydają się być zachowana. Oryginalna powierzchnia płaskorzeźby (gips) pokryta licznymi warstwami farby (klejowa, emulsja).

- usunięcie warstw farby,
- wygładzenie powierzchni,
- ujednoczenie kolorytu struktury,
- zabezpieczenie powłoką ochronną.

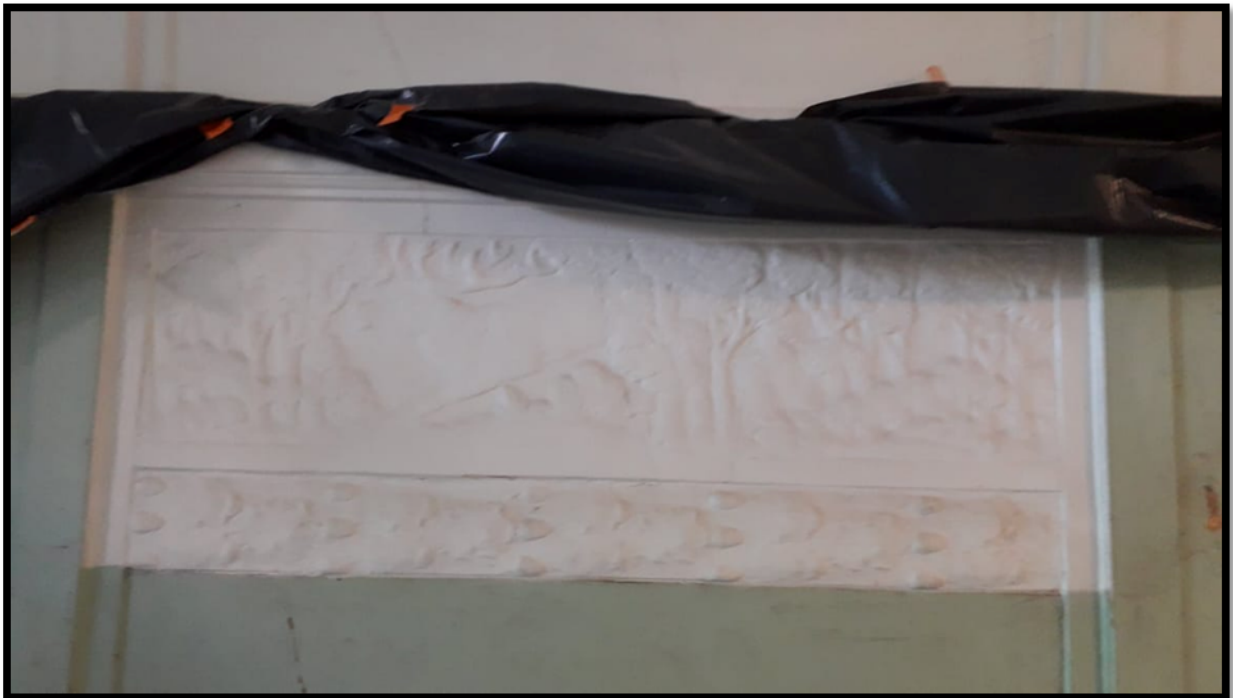
Płaskorzeźba – tablica nr 2.

Wstępne oględziny: Diagonalne pęknięcie płaskorzeźby, od góry do dołu, w dwóch miejscach. Pęknięcia mają swój początek w strukturze tynkarskiej ściany nad tablicami płaskorzeźb

(być może pęknięcia wnikają głębiej w konstrukcję muru) i przebiegają przez tkanę płaskorzeźby. Oryginalna powierzchnia płaskorzeźby (gips) pokryta licznymi warstwami farby (klejowa, emulsja).

- usunięcie warstw farby.
- badanie jakości mocowania tablicy w miejscach pęknięć,
- wypełnienie ubytków
- wygładzenie powierzchni,
- ujednolicenie kolorytu struktury,
- zabezpieczenie powłoką ochronną.

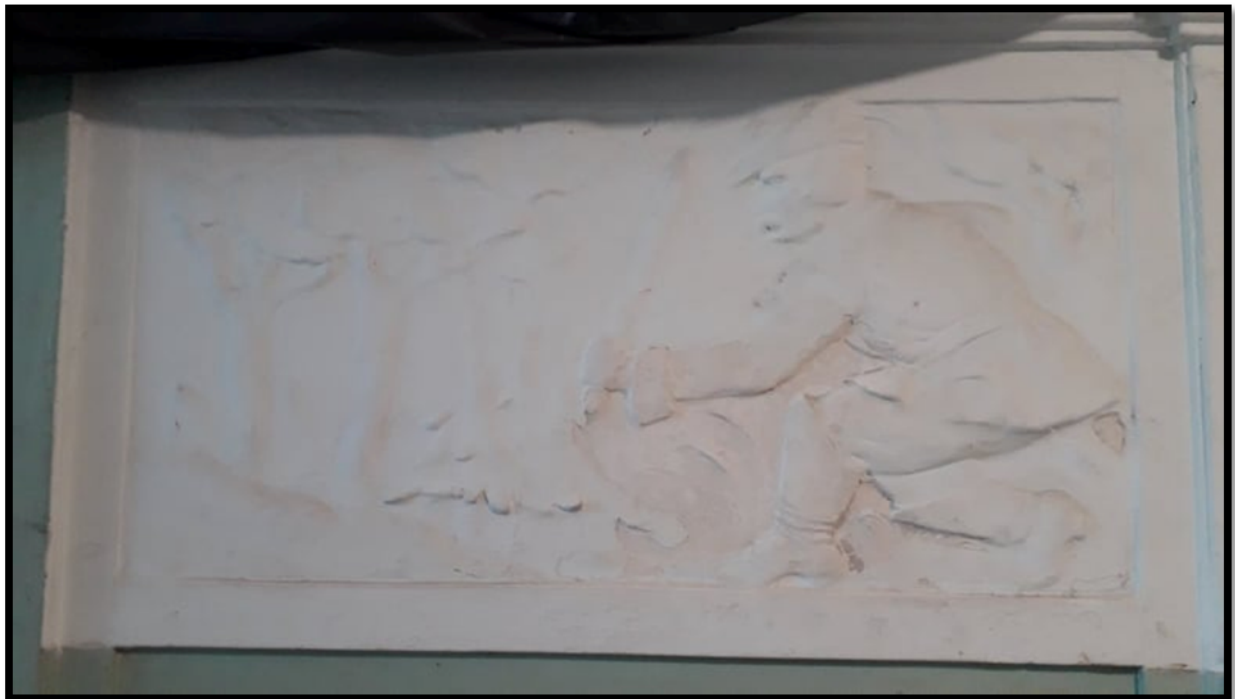
Płaskorzeźba – tablica nr 3.

Wstępne oględziny : z zewnątrz ciągłość struktury tablicy wydają się być zachowana, bez pęknięć. Minimalne ubytki .Oryginalna powierzchnia płaskorzeźby (gips) pokryta licznymi warstwami farby (klejowa, emulsja), w ¼ powłoka farby usunięta.

- usunięcie zastanych warstw farby,
- wypełnienie ubytków,
- wygładzenie powierzchni,
- ujednoczenie kolorytu struktury,
- zabezpieczenie powłoką ochronną.

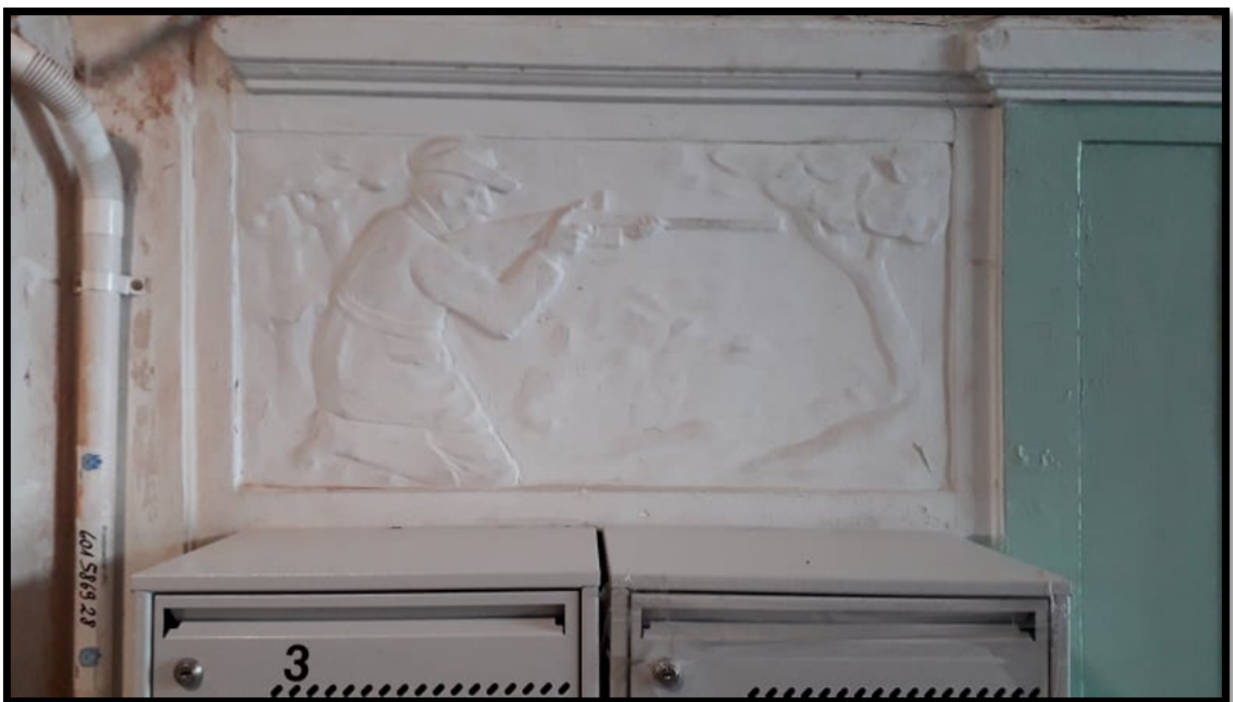
Plaskorzeźba – tablica nr 4.

Wstępne oględziny: z zewnątrz ciągłość struktury tablicy wydają się być zachowana, jedynie górna listwa ramy posiada pęknięcie. Gzyms- zwieńczenie tablicy posiada ubytek po lewej stronie. Inne minimalne ubytki. Oryginalna powierzchnia (gips) pokryta licznymi warstwami farby (klejowa, emulsja).

- usunięcie zastanych warstw farby,
- wypełnienie ubytków,
- wygładzenie powierzchni,
- ujednoczenie kolorytu struktury,
- zabezpieczenie powłoką ochronną.

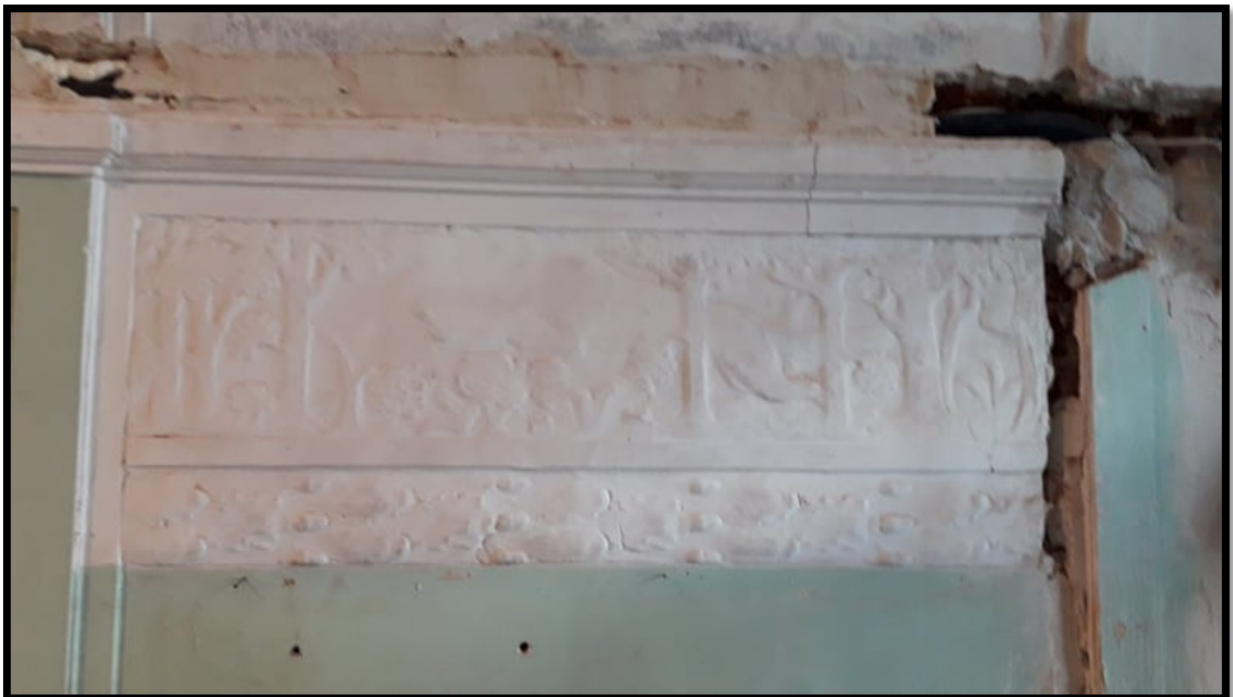
Płaskorzeźba – tablica nr 5.

Wstępne oględziny: wycięty fragment pionowej listwy obramowania po stronie prawej (ok. 10 cm), wykonany przez instalatorów sieci elektrycznej, ze znacznym naruszeniem mocowania

(odseparowanie tablicy od powierzchni mocowania) po stronie prawej. Głębokie, pionowe pęknięcie gzymsu – zwieńczenia tablicy z odseparowaniem jego fragmentu od podłoża mocowania. Znaczna część reliefu, przedstawiająca prawdopodobnie lisa, zatarta warstwą masy gipsowej lub zaprawy tynkarskiej. Całość tablicy, jej oryginalna powierzchnia, pokryta licznymi warstwami farby (klejowa, emulsja).

- usunięcie warstw farby.
- badanie jakości mocowania tablicy w miejscach pęknięć,
- demontaż odseparowanych fragmentów z przygotowaniem obu powierzchni (mocującej i mocowanej) do ponownego połączenia,
- usunięcie zbędnej części masy z zatartego reliefu,
- wykonanie narzutu gipsowego w ubytkach reliefu i wydobycie właściwej formy postaci,
- wypełnienie ubytków,
- wygładzenie powierzchni,
- ujednolicenie kolorytu struktury,
- zabezpieczenie powłoką ochronną.

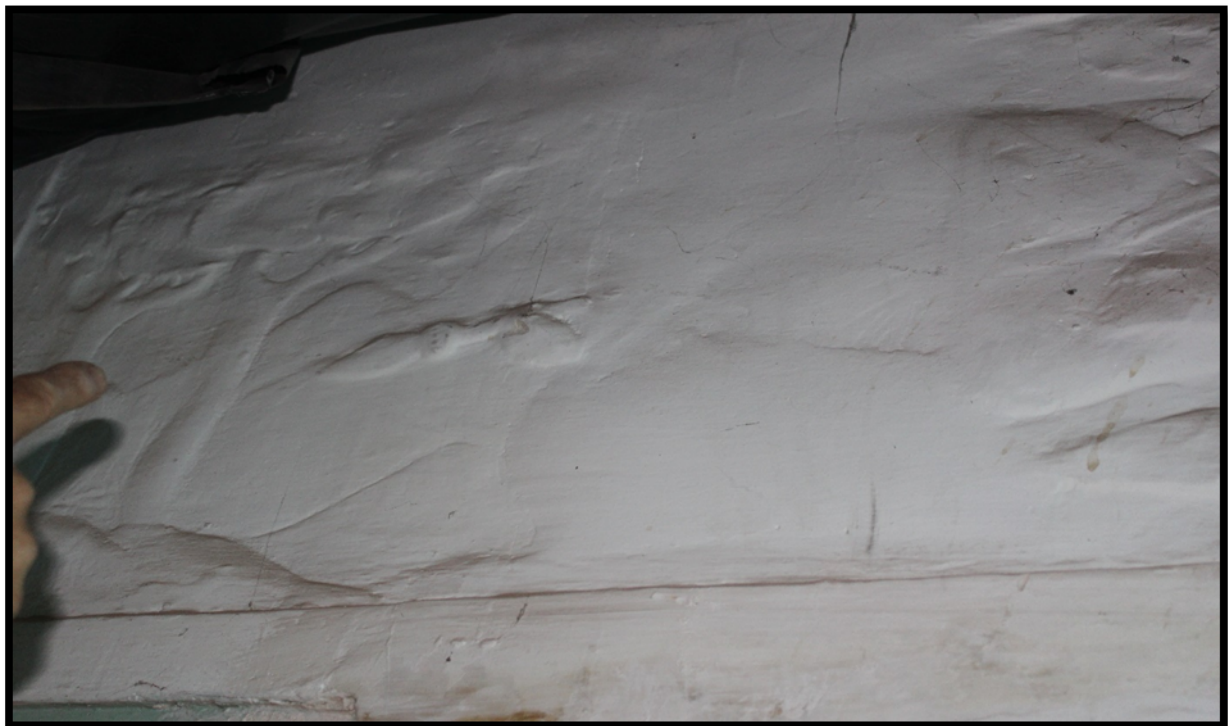
Płaskorzeźba – tablica nr 6.

Wstępne oględziny: z zewnątrz ciągłość struktury tablicy wydają się być zachowana, bez spękań. Znaczna część reliefu, przedstawiająca prawdopodobnie myśliwego z piką, zatarta warstwą masy gipsowej lub zaprawy tynkarskiej. Duży ubytek gzymsu- zwieńczenia tablicy po stronie lewej. Całość tablicy, jej oryginalna powierzchnia pokryta licznymi warstwami farby (klejowa, emulsja).

- usunięcie warstw farby.
- usunięcie zbędnej części masy z zatartego reliefu,
- wykonanie narzutu gipsowego w ubytkach reliefu i wydobywanie właściwej formy postaci,
- wykonanie narzutu gipsowego, uzupełniającego brakujący gzyms, wydobywanie właściwej ciągłości linii gzymsu,
- wypełnienie ubytków
- wygładzenie powierzchni,
- ujednolicenie kolorytu struktury,
- zabezpieczenie powłoką ochronną.
