| <p>TEMAT PROJEKTU:</p> <p><b>EKSPERTYZA TECHNICZNA TARASÓW NAD GARAŻAMI W<br/>BUDYNKU WIELORODZINNYM</b></p> |

| ADRES INWESTYCJI: | 58-306 WAŁBRZYCH UL. FABIANA 1 A,B,C |
| STADIUM: | EKSPERTYZA |

| DATA: 10.09.2020 | BUDOWLANA, | NR PROJ. | 5.1 |

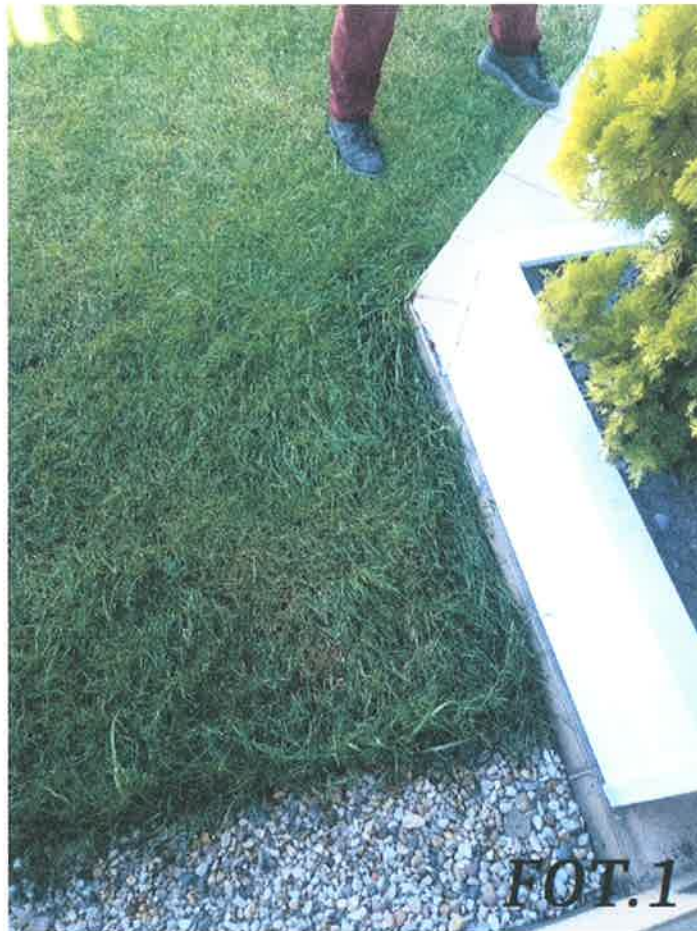
- źle wykonane połączenie odpływu wewnętrznego wody z tarasu (fot.7)
  - klej pod płytkami nie spełnia zadania i nastąpiło odspojenie płytek (fot.5, fot.7 i fot.1)

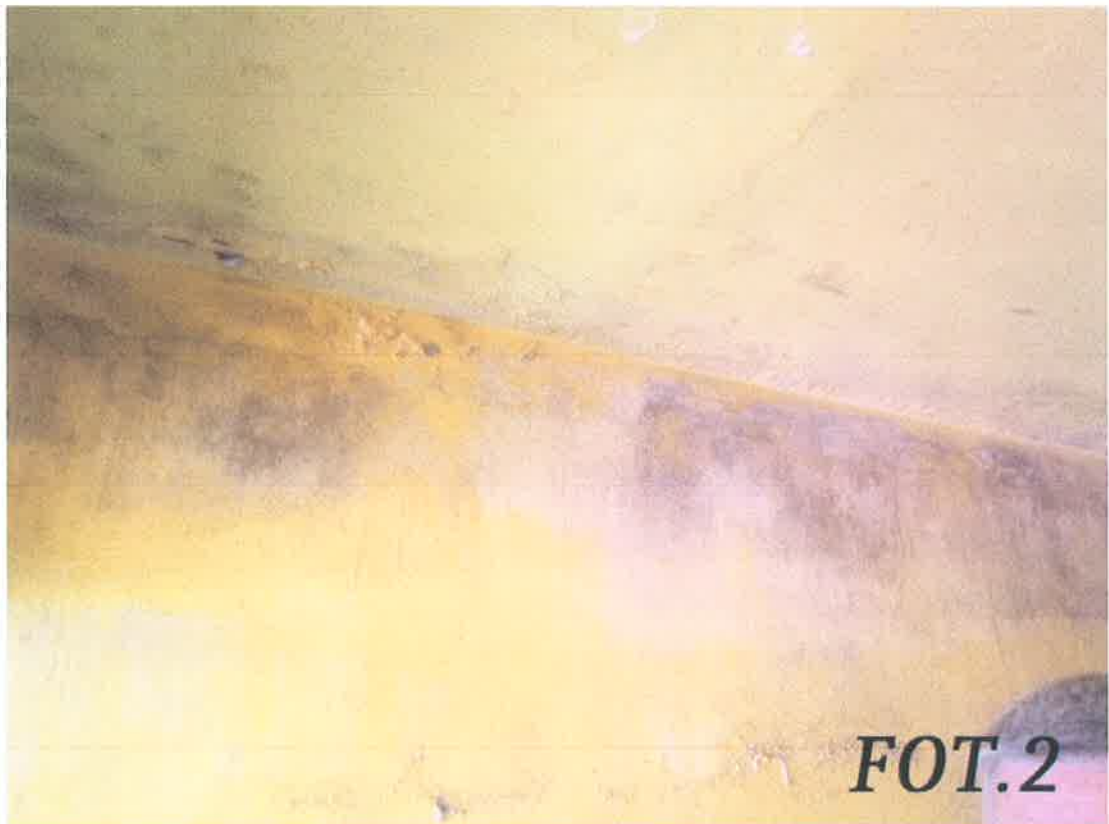
- stwierdzono źle wykonane połączenie skrzynki elektrycznej na bocznej ścianie garażu co skutkuje napływem wody opadowej w kierunku do ściany
  - stwierdzono zawilgocenie i zagrzybienie wewnętrznych ścian garaży spowodowane napływaniem wód opadowych z tarasów poprzez izolację i strop tarasów.(fot.4, fot.8 i fot.2)

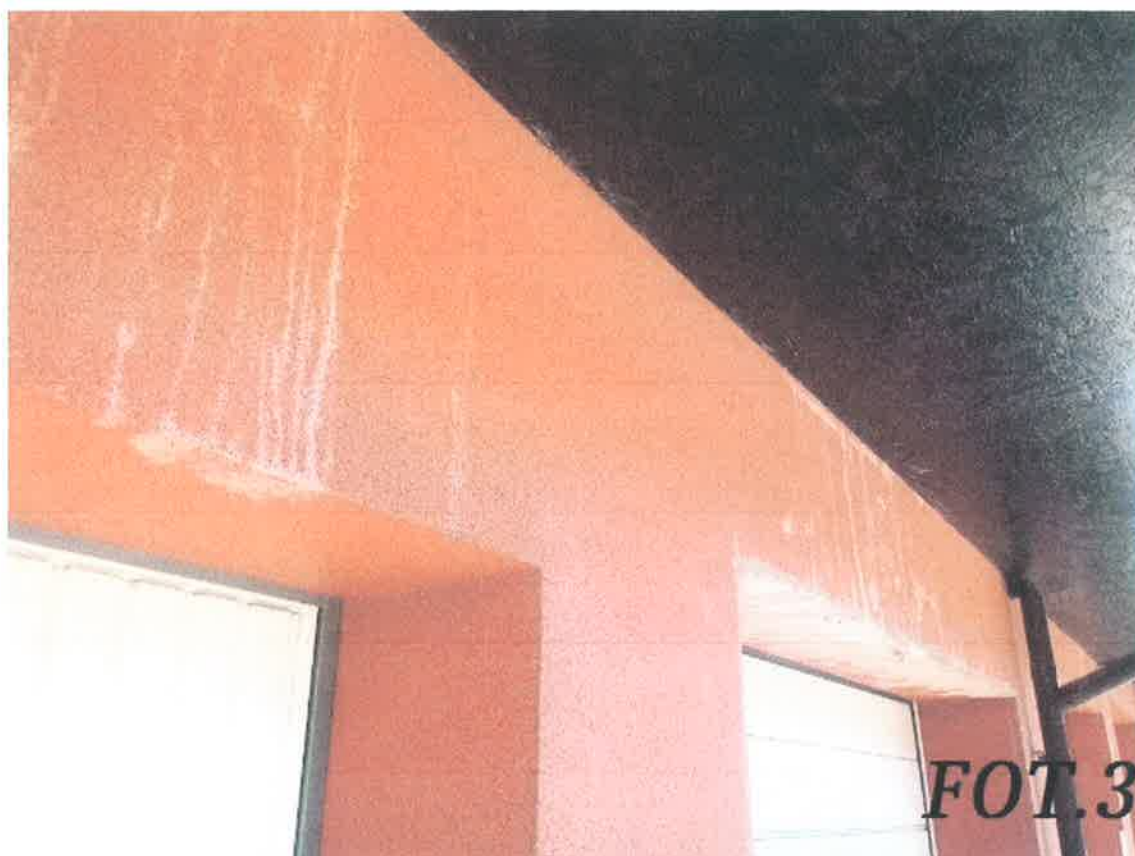
- w skutek ciągłego zawilgocenia wewnętrznych części tarasu pod izolacją przeciw wodną wystąpiło zjawisko przepływu wody w kierunku ścian zewnętrznych garaży i powstania pęknięć tynku oraz wysoleń mineralnych na tynku oraz odspojenia tynku od warstwy ocieplenia garaży (fot.3)

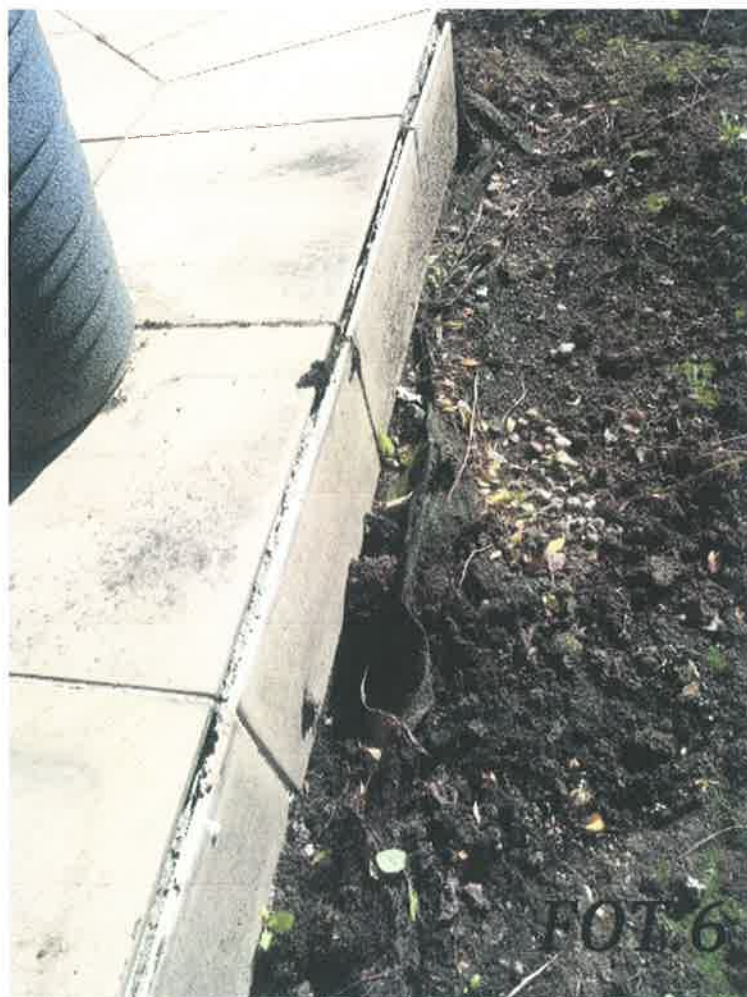
- pęknięcia izolacji w miejscach zagięć izolacji w połączeniach ściany ze stropem
  - brak zabezpieczenia geowłókniny a tym samym wychodzenie jej ponad powierzchnię warstwy wegetacyjnej (fot.6)
